FEHLERSUCHE MICROMAX UND WÄRMETAUSCHERMOTOREN

Fehlersuche MicroMax, MicroMax180, MicroMax370, MicroMax750

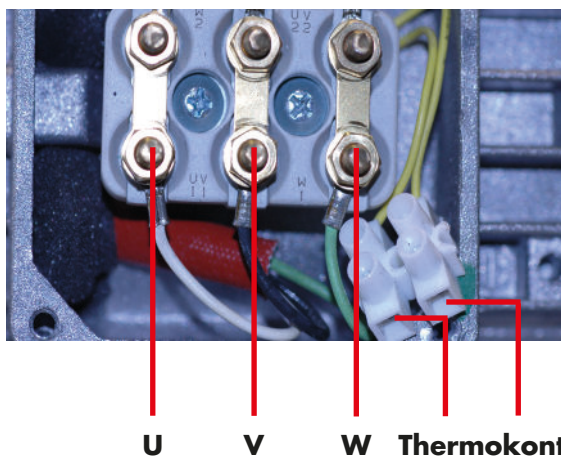
Anschluss von Dreiphasen-Schneckengetriebemotor

Wärmetauschermotoren mit einer Leistung von 90, 180, 370 und 750 W sind Schneckengetriebemotoren und für 3 x 230/400 V (D/Y) hergestellt.

Bei Lieferung von IBC weisen diese Motoren eine D-Schaltung auf (3 x 230 V). Diese Schaltung wird oft mit „111“ bezeichnet, da die Bleche wie drei Einsen aneinandergrenzen.

An allen Motoren ist der Thermokontakt mit einer Klemme verbunden. Von dort erfolgt der weitere Anschluss zur Steuerung. Beachten Sie, dass die Steuerung über den Thermokontakt den Strom unterbricht, wenn sich der Motor überhitzt.
