# FEHLERSUCHE MICROMAX UND WÄRMETAUSCHERMOTOREN

### Anschluss und Fehlersuche für Wärmetauschermotoren

## Fehlersuche MicroMax, MicroMax180, MicroMax370, MicroMax750

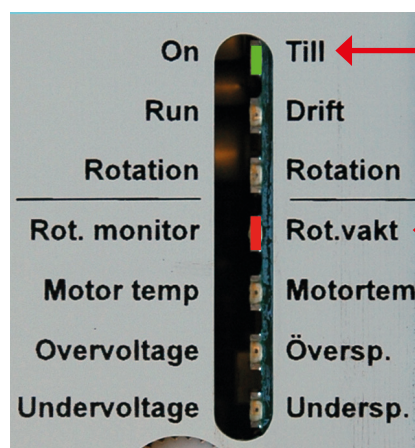
### Die Steuereinheit hat aufgrund des Rotationswächters ausgelöst

#### Wahrscheinliche Fehlerursache bei Installation:

Magnet falsch ausgerichtet (gilt für IBC-Magnetgeber)

Magnetgeber falsch angeschlossen (falsche Polarität, gilt für IBC-Magnetgeber) weißes Kabel wird mit Klemme 9, braunes Kabel wird mit Klemme 10 verbunden.

#### Wahrscheinliche Fehlerursache bei Betrieb:

Riemendefekt.

Riemen rutscht.

Rotor blockiert.

Motor/Getriebe defekt.

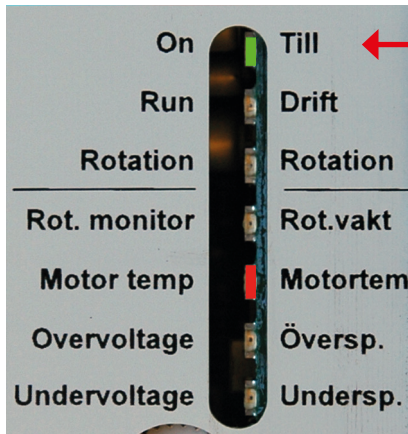
## Der Thermokontakt im Motor hat aufgrund einer zu hohen Wicklungstemperatur im Motor ausgelöst

### Wahrscheinliche Fehlerursache:

Rotor läuft zu langsam.

Abnutzung im Getriebe, kein Öl.

Motor/Getriebe defekt, z.B. Lagerdefekt.

Der Thermokontakt im Motor kehrt in seine Normalstellung zurück, wenn die Temperatur sinkt, aber der Alarm bleibt bestehen und muss in der Steuerung zurückgesetzt werden.

Wenn die Steuerung bei kaltem Motor auslöst, lösen Sie die Kabel zum Thermokontakt (T-T). Überbrücken Sie die Klemmen T-T und stellen Sie die Steuerung per Resettaste zurück.

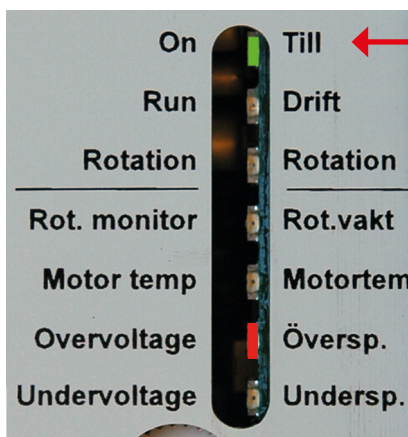
## Überspannung

Die Eingangsspannung übersteigt 276 V für mehr als 4-5 s. Danach löst die Steuerung aus. Überprüfen Sie die Eingangsspannung.

Bei korrekter Spannung ist die Steuerung defekt.

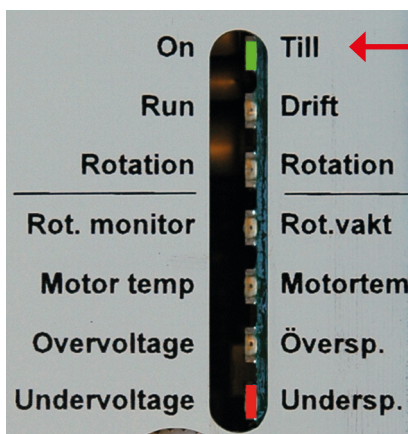
## Unterspannung

Die Eingangsspannung unterschreitet 195 V für mehr als 4-5 s. Danach löst die Steuerung aus. Überprüfen Sie die Eingangsspannung.

Bei korrekter Spannung ist die Steuerung defekt.

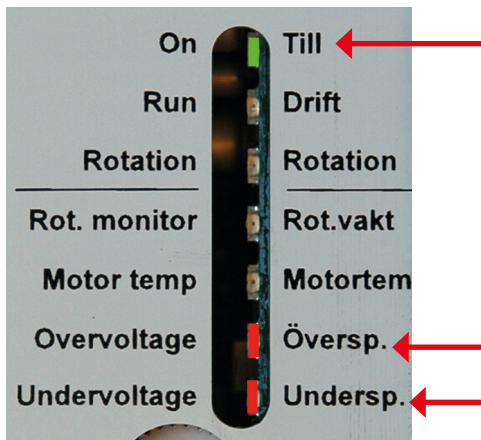
## Überstrom, Kurzschluss

Wenn die Anzeigen für „Überspannung“ und „Unterspannung“ leuchten, wird ein Überstrom bzw. Kurzschluss signalisiert.

### Überstrom: Die Steuereinheit begrenzt den Strom und löst anschließend nach 4-5 s aus. Wahrscheinliche Fehlerursache:

### Kurzschluss Phase-Phase: Die Steuereinheit begrenzt den Strom und löst anschließend nach 4-5 s aus. Wahrscheinliche Fehlerursache:

### Kurzschluss Phase-Erde (Erdungsfehler). Die Steuereinheit löst direkt aus. Wahrscheinliche Fehlerursache:

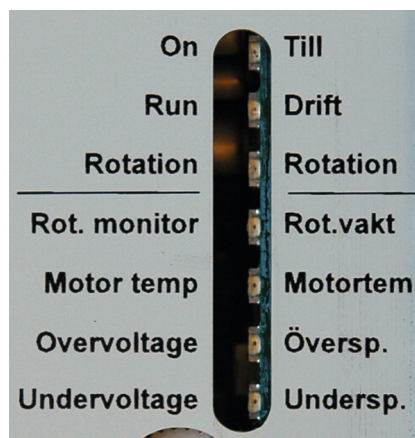
## Keine LED leuchtet

Messen Sie die Anschlussspannung an Klemme L und N. Sie sollte 230 V betragen.

Wenn die Spannung wie oben angegeben ist, überprüfen Sie die interne Sicherung in der Steuerung.

Bei intakter Sicherung ist die Steuerung defekt.

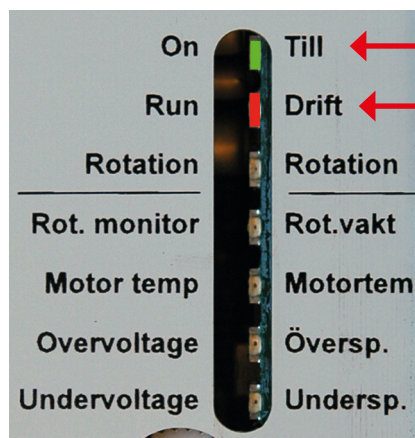
## Wenn sich der Rotor dreht, obwohl das Eingangssignal von der Steuereinheit bei 0% liegt

In einigen Fällen kann die Steuereinheit eine Restspannung ausgeben, obwohl die Spannung bei 0,0 V liegen sollte.

Messen Sie an Klemme 2-3. Die Spannung muss unter 0,07 V liegen, damit sich die Steuereinheit abschaltet.

Kontrollieren Sie, ob sich die DIP-Schalter für „Hohe Drehzahl“ und „Niedrige Drehzahl“ in der Stellung AUS befinden.

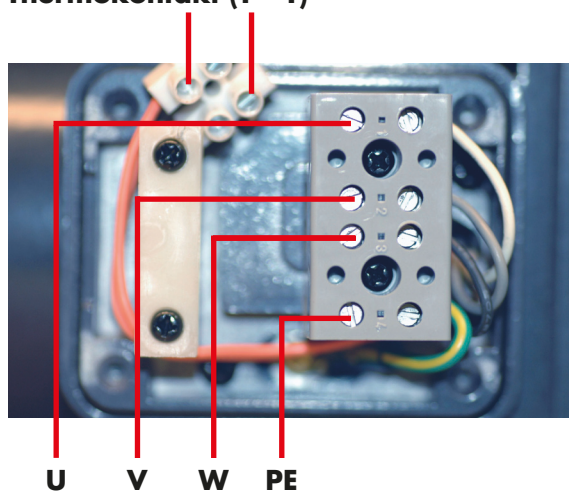
### Anschluss von Dreiphasen-Zahnradtriebemotor

#### Thermokontakt (T - T)

Wärmetauschermotoren mit einer Leistung von 25, 40 und 60 W sind Zahnradtriebemotoren und für 3 x 230 V hergestellt. Sie können nicht auf 3 x 400 V umgeschaltet werden.

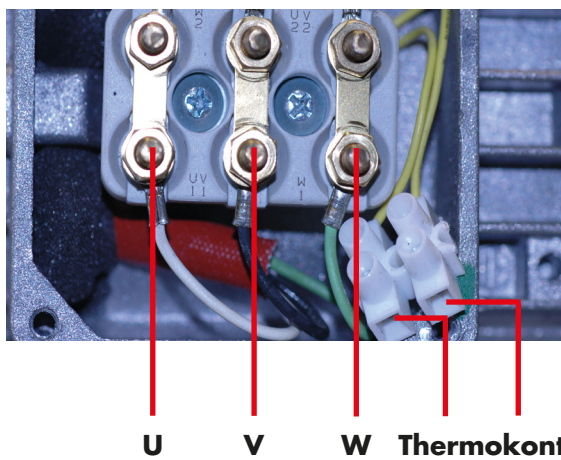
### Anschluss von Dreiphasen-Schneckentriebemotor

Wärmetauschermotoren mit einer Leistung von 90, 180, 370 und 750 W sind Schneckentriebemotoren und für 3 x 230/400 V (D/Y) hergestellt.

Bei Lieferung von IBC weisen diese Motoren eine D-Schaltung auf (3 x 230 V). Diese Schaltung wird oft mit „111“ bezeichnet, da die Bleche wie drei Einsen aneinandergrenzen.

An allen Motoren ist der Thermokontakt mit einer Klemme verbunden. Von dort erfolgt der weitere Anschluss zur Steuerung. Beachten Sie, dass die Steuerung über den Thermokontakt den Strom unterbricht, wenn sich der Motor überhitzt.

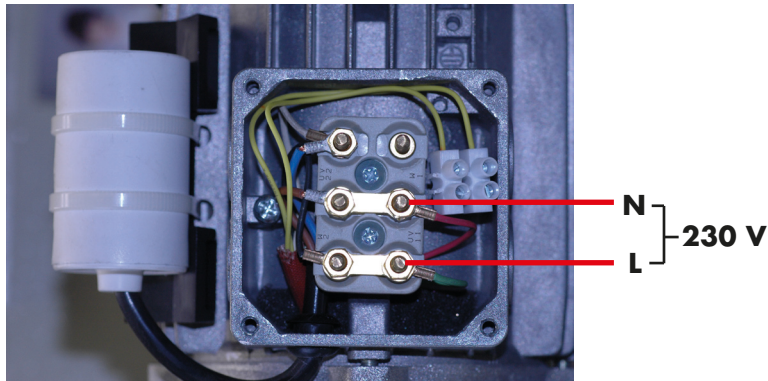
## Anschluss von Einphasen-Schneckengetriebemotor

Mit MicroStart gesteuerte Motoren sind Einphasenmotoren, die für 1 x 230 V angeschlossen sind. Hierbei wird ein Betriebskondensator für den Motorstart genutzt. Dieser Kondensator befindet sich in der MicroStart-Steuerung bzw. im Motor. Siehe auch Anschlussanleitung für MicroStart.

In den meisten Fällen ist auch hier ein Thermokontakt mit einer Klemme verbunden. Dies wird auf der Abbildung nicht dargestellt.

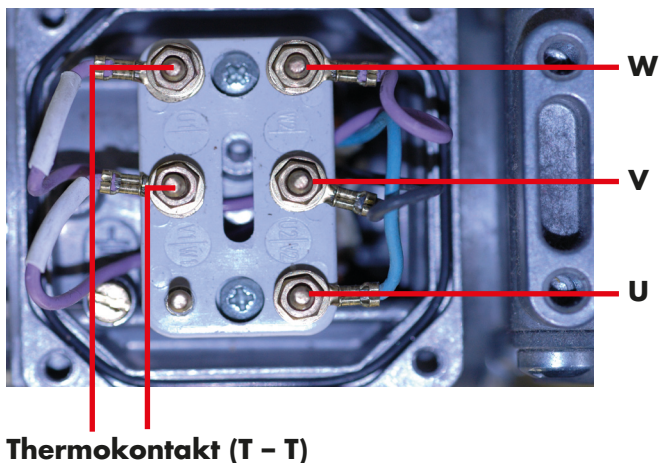
## Anschluss von Dreiphasen-GEFEG-Motor

IBC nutzte zuvor einen Dreiphasen-GEFEG-Motor. Das Anschlussbild dieses Motors wird links dargestellt.
