FELSÖKNING MICROMAX OCH VVX-MOTORER

Inkoppling och felsökning VVX-motorer

Felsökning MicroMax, MicroMax 180, MicroMax370, MicroMax750

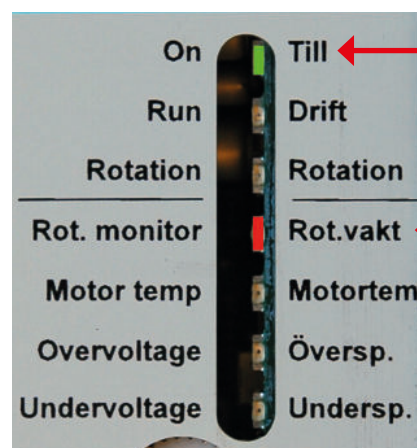
Styrenheten har löst ut på grund av rotationsvakten

Trolig felorsak vid installation:

Magneten felvänd (gäller IBC:s magnetgivare)

Magnetgivaren inkopplad fel (fel polaritet, gäller IBC:s magnetgivare) vit kabel ansluts till plint 9, brun till plint 10.

Trolig felorsak vid drift:

Rembrott.

Remmen slirar.

Rotorn fastnat.

Motor/Växel sönder.

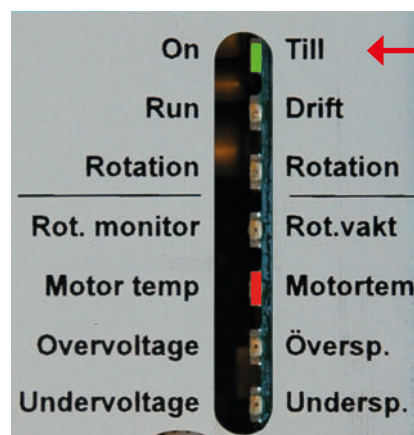
Termokontakten i motorn har löst ut på grund av för hög lindningstemperatur i motorn

Trolig felorsak:

Rotorn går trögt.

Växeln har skurit, ingen olja.

Motor/växel sönder, exempelvis lagerfel.

Termokontakten i motorn återgår till normaläge då temperaturen sjunker, men larmet kvarstår och måste återställas på styrningen.

Om styrningen löser ut då motorn är kall, koppla bort kablarna från termokontakten (T-T). Bygla plintarna T-T och återställ styrningen via resetknappen.

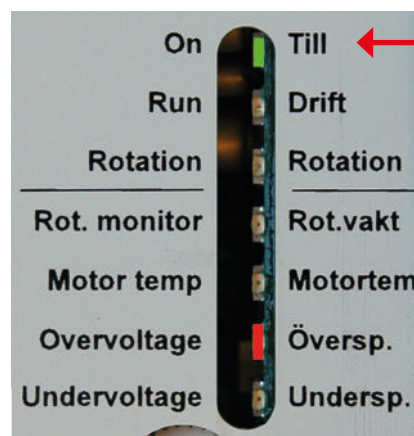
Överspänning

Trolig felorsak:

Inspänningen överstiger 276 V i mer än 4 - 5 sek, varefter styrningen löser ut. Kontrollera inspänningen.

Om spänningen är korrekt, är styrningen sönder.

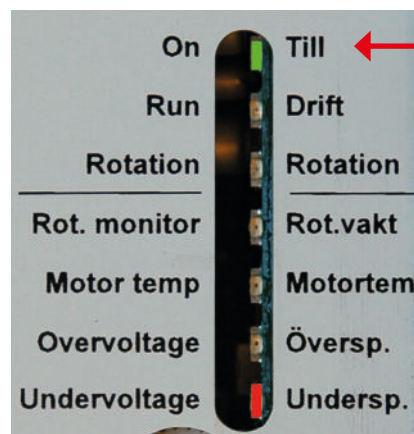
Underspänning

Trolig felorsak:

Inspänningen understiger 195 V i mer än 4 - 5 sek, varefter styrningen löser ut. Kontrollera inspänningen.

Om spänningen är korrekt, är styrningen sönder.

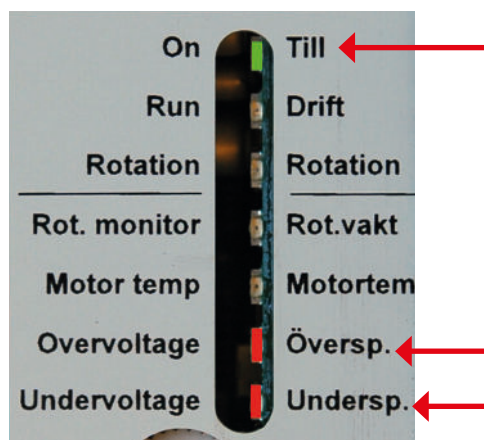
Överström, Kortslutning

När både "Överspänning" och "Underspänning" lyser, indikerar det överström alt. kortslutning.

Överström: Styrenheten strömbegränsar och löser därefter ut efter 4-5 sek. Trolig felorsak:

Mät strömmen:

MicroMax strömbegränsar vid 1,2 A.

MicroMax180 strömbegränsar vid 2,4 A.

MicroMax370 strömbegränsar vid 4 A.

MicroMax750 strömbegränsar vid 7 A.

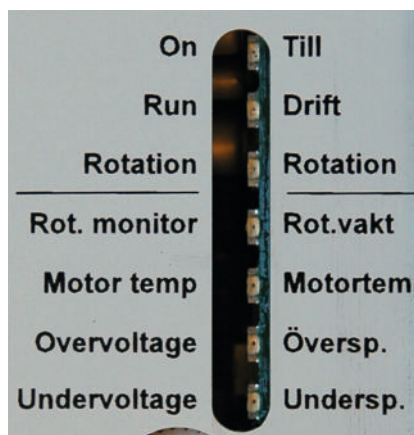
Ingen lysdiod lyser

Trolig felorsak:

Mät anslutningsspänningen på plint L och N, skall vara 230 V.

Om spänningen är enligt ovan, kontrollera internsäkringen i styrningen.

Om säkringen är hel, är styrningen sönder.

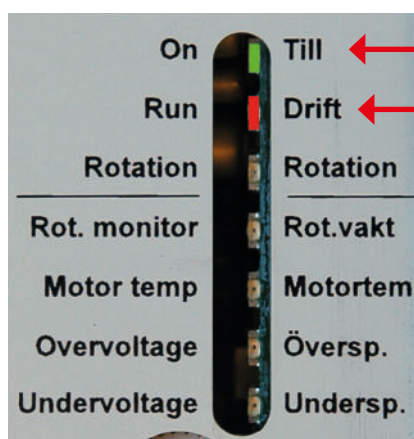
Om rotorn roterar fast insignalen från reglercentralen är 0%

Trolig felorsak:

I vissa fall kan reglercentralen ge ut en restspänning trots att den skall ligga på 0,0 V.

Mät på plint 2-3, spänningen skall understiga 0,07 V för att styrenheten skall slå ifrån.

Kontrollera att DIP-omkopplaren "Högvarv" och "Lågvarv" är i läge FRÅN.

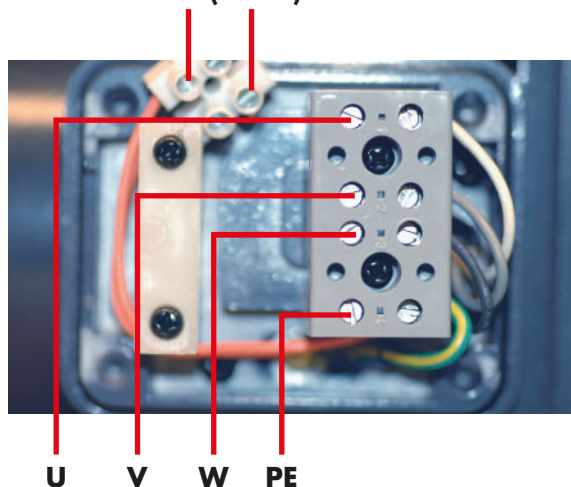
Inkoppling av 3-fas kuggväxelmotor

Termokontakt (T – T)

VVX-motorer med effekterna 25, 40 och 60 W är kuggväxelmotorer och är tillverkade för 3x230 V. Dessa går inte att koppla om för 3x400V.

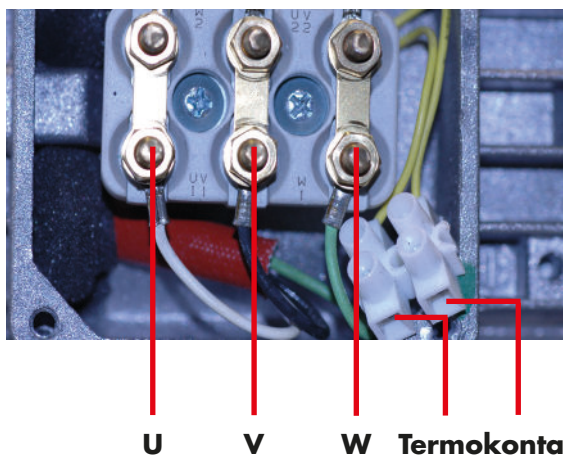
Inkoppling av 3-Fas snäckväxelmotor

VVX-motorer med effekterna 90, 180, 370 och 750 W är snäckväxelmotorer och är tillverkade för 3x230/400 V (D/Y).

Vid leverans från IBC är dessa motorer D-kopplade, alltså kopplade för 3x230 V. Denna koppling kallas ofta för 111 då blecken ligger som tre ettor sida vid sida.

Alla motorerna har termokontakten utdragen till plint (kopplingsstycke) som kopplas vidare till styrningen. Observera att det är styrningen via termokontakten som bryter strömmen om motorn blir för varm.

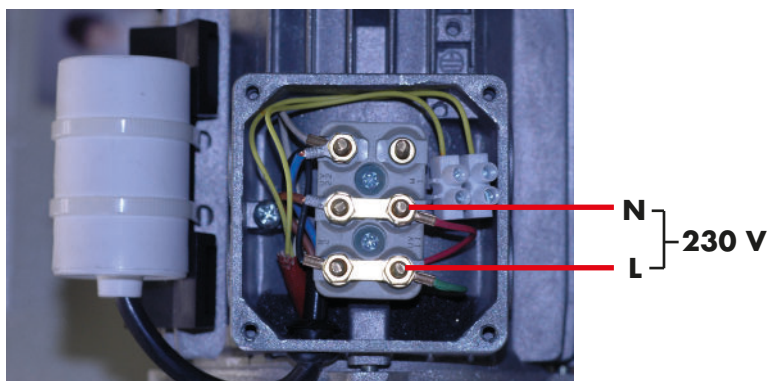
Inkoppling av 1-fas snäckväxelmotor

Motorer som styrs med MicroStart är 1-fas motorer kopplade för 1x230 V. Här används en driftkondensator för att motorn skall starta. Denna kondensator sitter i MicroStart-styrningen alternativt på motorn. Se även inkopplingsanvisning för MicroStart.

I de flesta fall finns även här en termokontakt utdragen till plint (kopplingsstycke). På bilden visas inte denna.

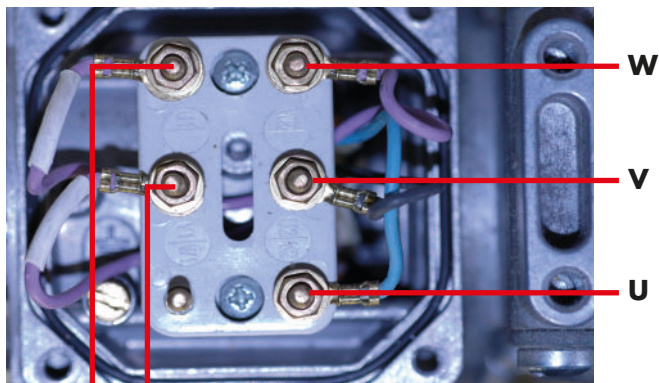
Inkoppling av 3-fas GEFEG-motor

Termokontakt (T – T)

IBC använde tidigare en 3-fasmotor fabrikat Gefeg. Denna motor har en kopplingsbild enligt bilden till vänster.

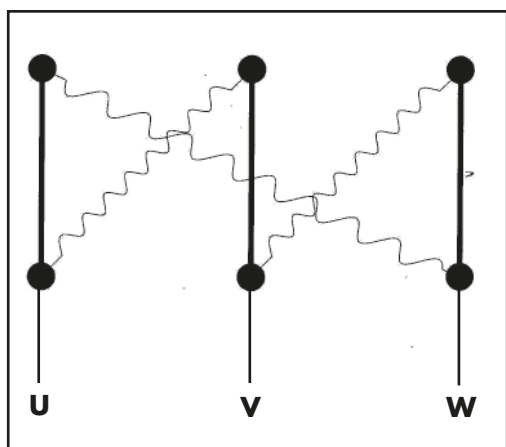
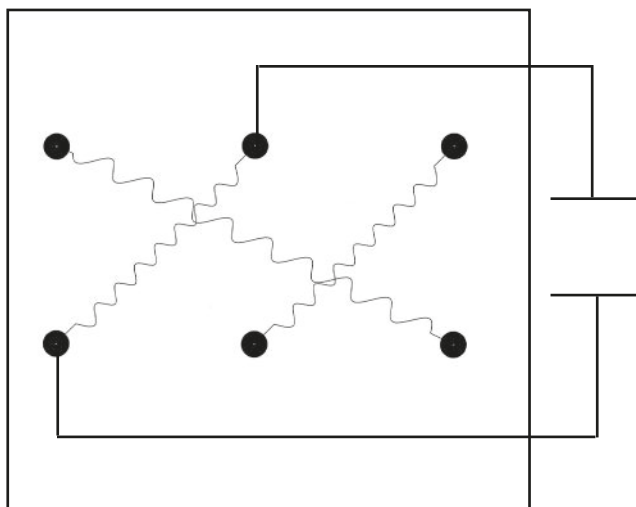
Resistansmätning av motorlindningar

För att säkerställa att lindningarna i motorn är hela bör man testa dessa med en "Megger" alternativt med ett universalinstrument.

Resistansmätning

Innan testet utförs skall motorns kabelanslutning bortkopplas och kopplingsblecken i motorn demonteras.

Mät motorresistansen, skall vara lika på alla faserna. (Se sid 8).
